8 HBM ROUTE DE MONTFAVET

SECTEUR EST

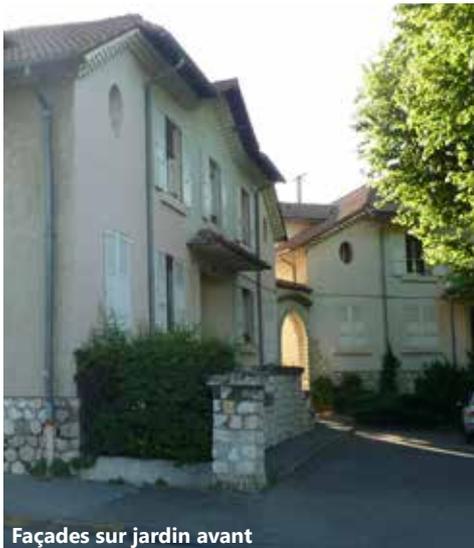
Façades sur jardin avant

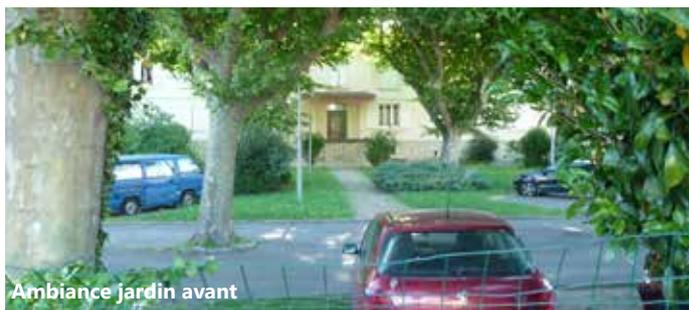
Les espaces initialement résiduels entre les bâtiments et le talus SNCF sont devenus des jardins potagers et d'agrément ombragés, très investis par les locataires. Stationnement invasif des véhicules dans le jardin avant.

Ambiance jardin avant

- Être vigilant sur le remplacement des menuiseries devant faire l'objet d'un choix coordonné sur l'ensemble des bâtiments et présenter un dessin en sympathie avec l'écriture architecturale.
- Retravailler la desserte piétonne de l'ensemble : réouverture de l'axe principal de composition avec une entrée piétonne et élimination de la haie de thuya trop opaque de manière à remettre en scène l'ensemble depuis le carrefour.
- Être vigilant au caractère invasif du stationnement.

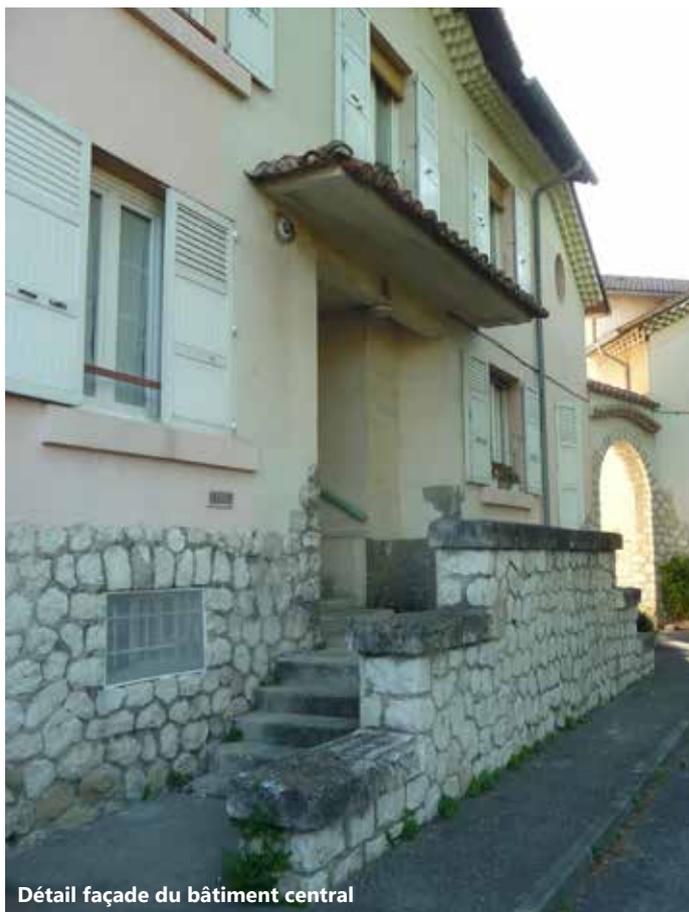
Détail façade du bâtiment central

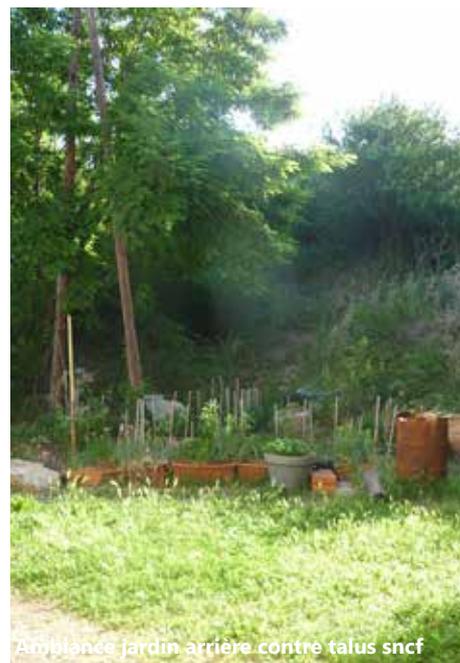
Ambiance jardin arrière contre talus sncf
