11 LES GERFAUTS

SECTEUR EST

ÉVOLUTIONS ET ÉTAT DE LA RÉALISATION

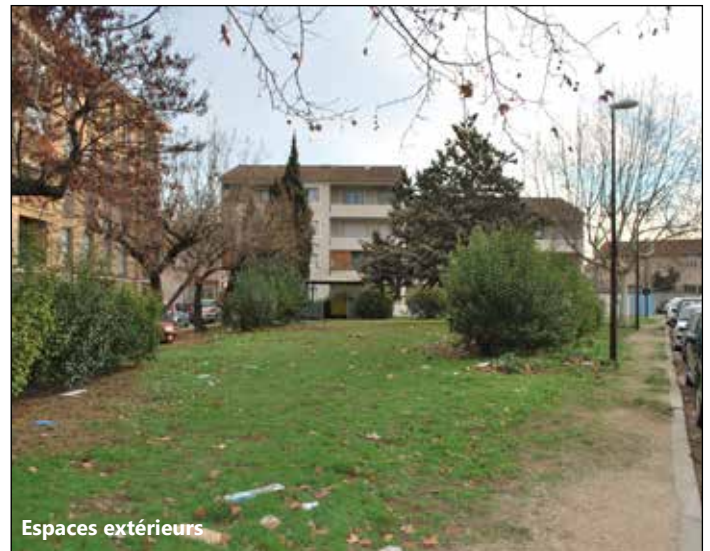
Espaces extérieurs

Nous observons quelques interventions spontanées des habitants : occultation des garde-corps par des matériaux divers
Les espaces extérieurs sont traités en stationnement et en espace « vert » (partie ouest) sont entretenus.

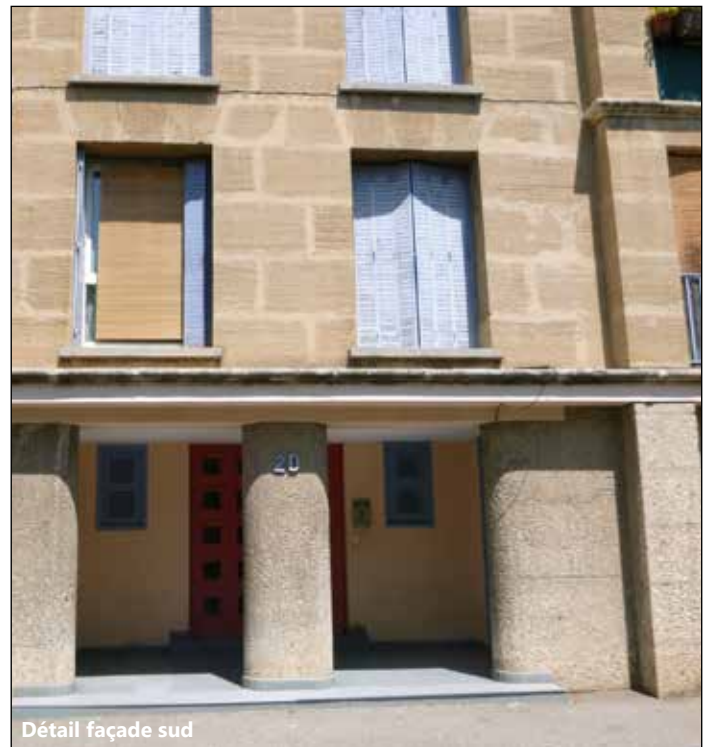
Détail façade sud

L'ensemble est dans un bon état général. Les façades présentent quelques salissures.

- Nettoyer la pierre des façades avec un nettoyage non abrasif.
- Préserver les façades en pierre de toute isolation par l'extérieur en mettant l'accent sur l'isolation du plancher bas, des toitures, des menuiseries, explorer le possible remplissage du vide d'air en contre-cloison.
- Organiser les interventions spontanées sur les garde-corps avec matériaux et dessin unique sur l'ensemble à l'occasion d'un projet d'ensemble.
- Entretien et maintenir impérativement des arbres de haute tige et de port moyen.
