15 COMPLEXE SOCIAL ST JEAN

SECTEUR EST

**PROJET**  
1979-1980  
**RÉALISATION**  
1982-1983

**CONCEPTEUR / MAÎTRE D'OEUVRE**  
Jacques CHARVET (architecte)  
**MAÎTRE D'OUVRAGE D'ORIGINE**  
Ville d'Avignon  
**MONTAGE JURIDIQUE**

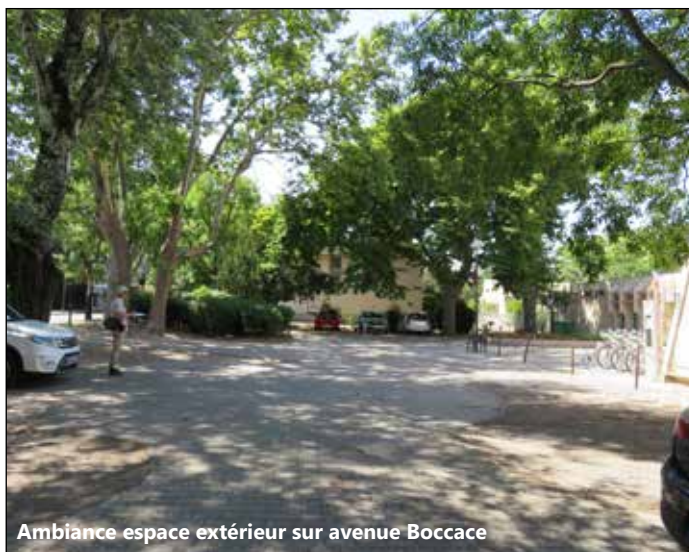
Ambiance espace extérieur sur avenue Boccace

- **Espaces extérieurs** : Entretien et maintenir impérativement des arbres de haute tige qui contribuent de manière significative au confort d'été dans les locaux.

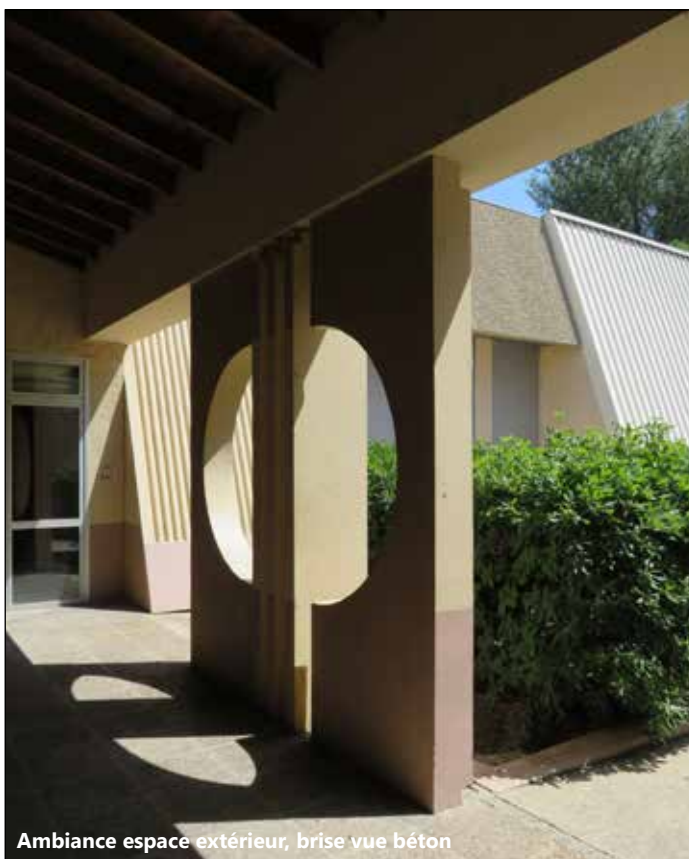
Les façades composées en béton brut structuré, cannelé, ou béton peint sont remarquables de variété. Elles présentent une modénature d'éléments de béton moulé qui servent de gargouille, de brise-vue ou soleil.

Ambiance espace extérieur, brise vue béton

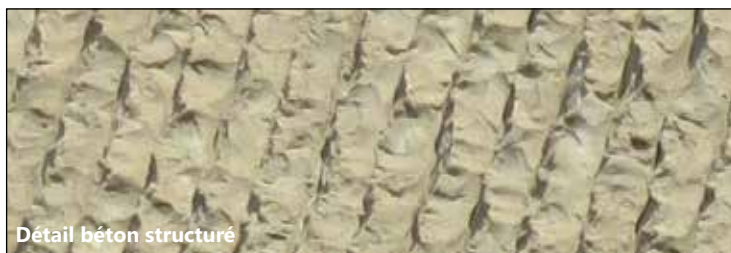
Détail béton structuré

- S'assurer du traitement coordonné des façades sur l'ensemble des bâtiments.
- Nettoyer les façades par lavage basse pression des enduits, maintenir les contrastes entre enduit/béton lisse/béton travaillé.
