# **PRISE EN COMPTE DE LA TRAME VERTE ET BLEUE SUR LES ROUTES DÉPARTEMENTALES**

Territoire du Parc Naturel Régional du Mont-Ventoux

**DOSSIER DE SYNTHÈSE**

*Mars 2020*

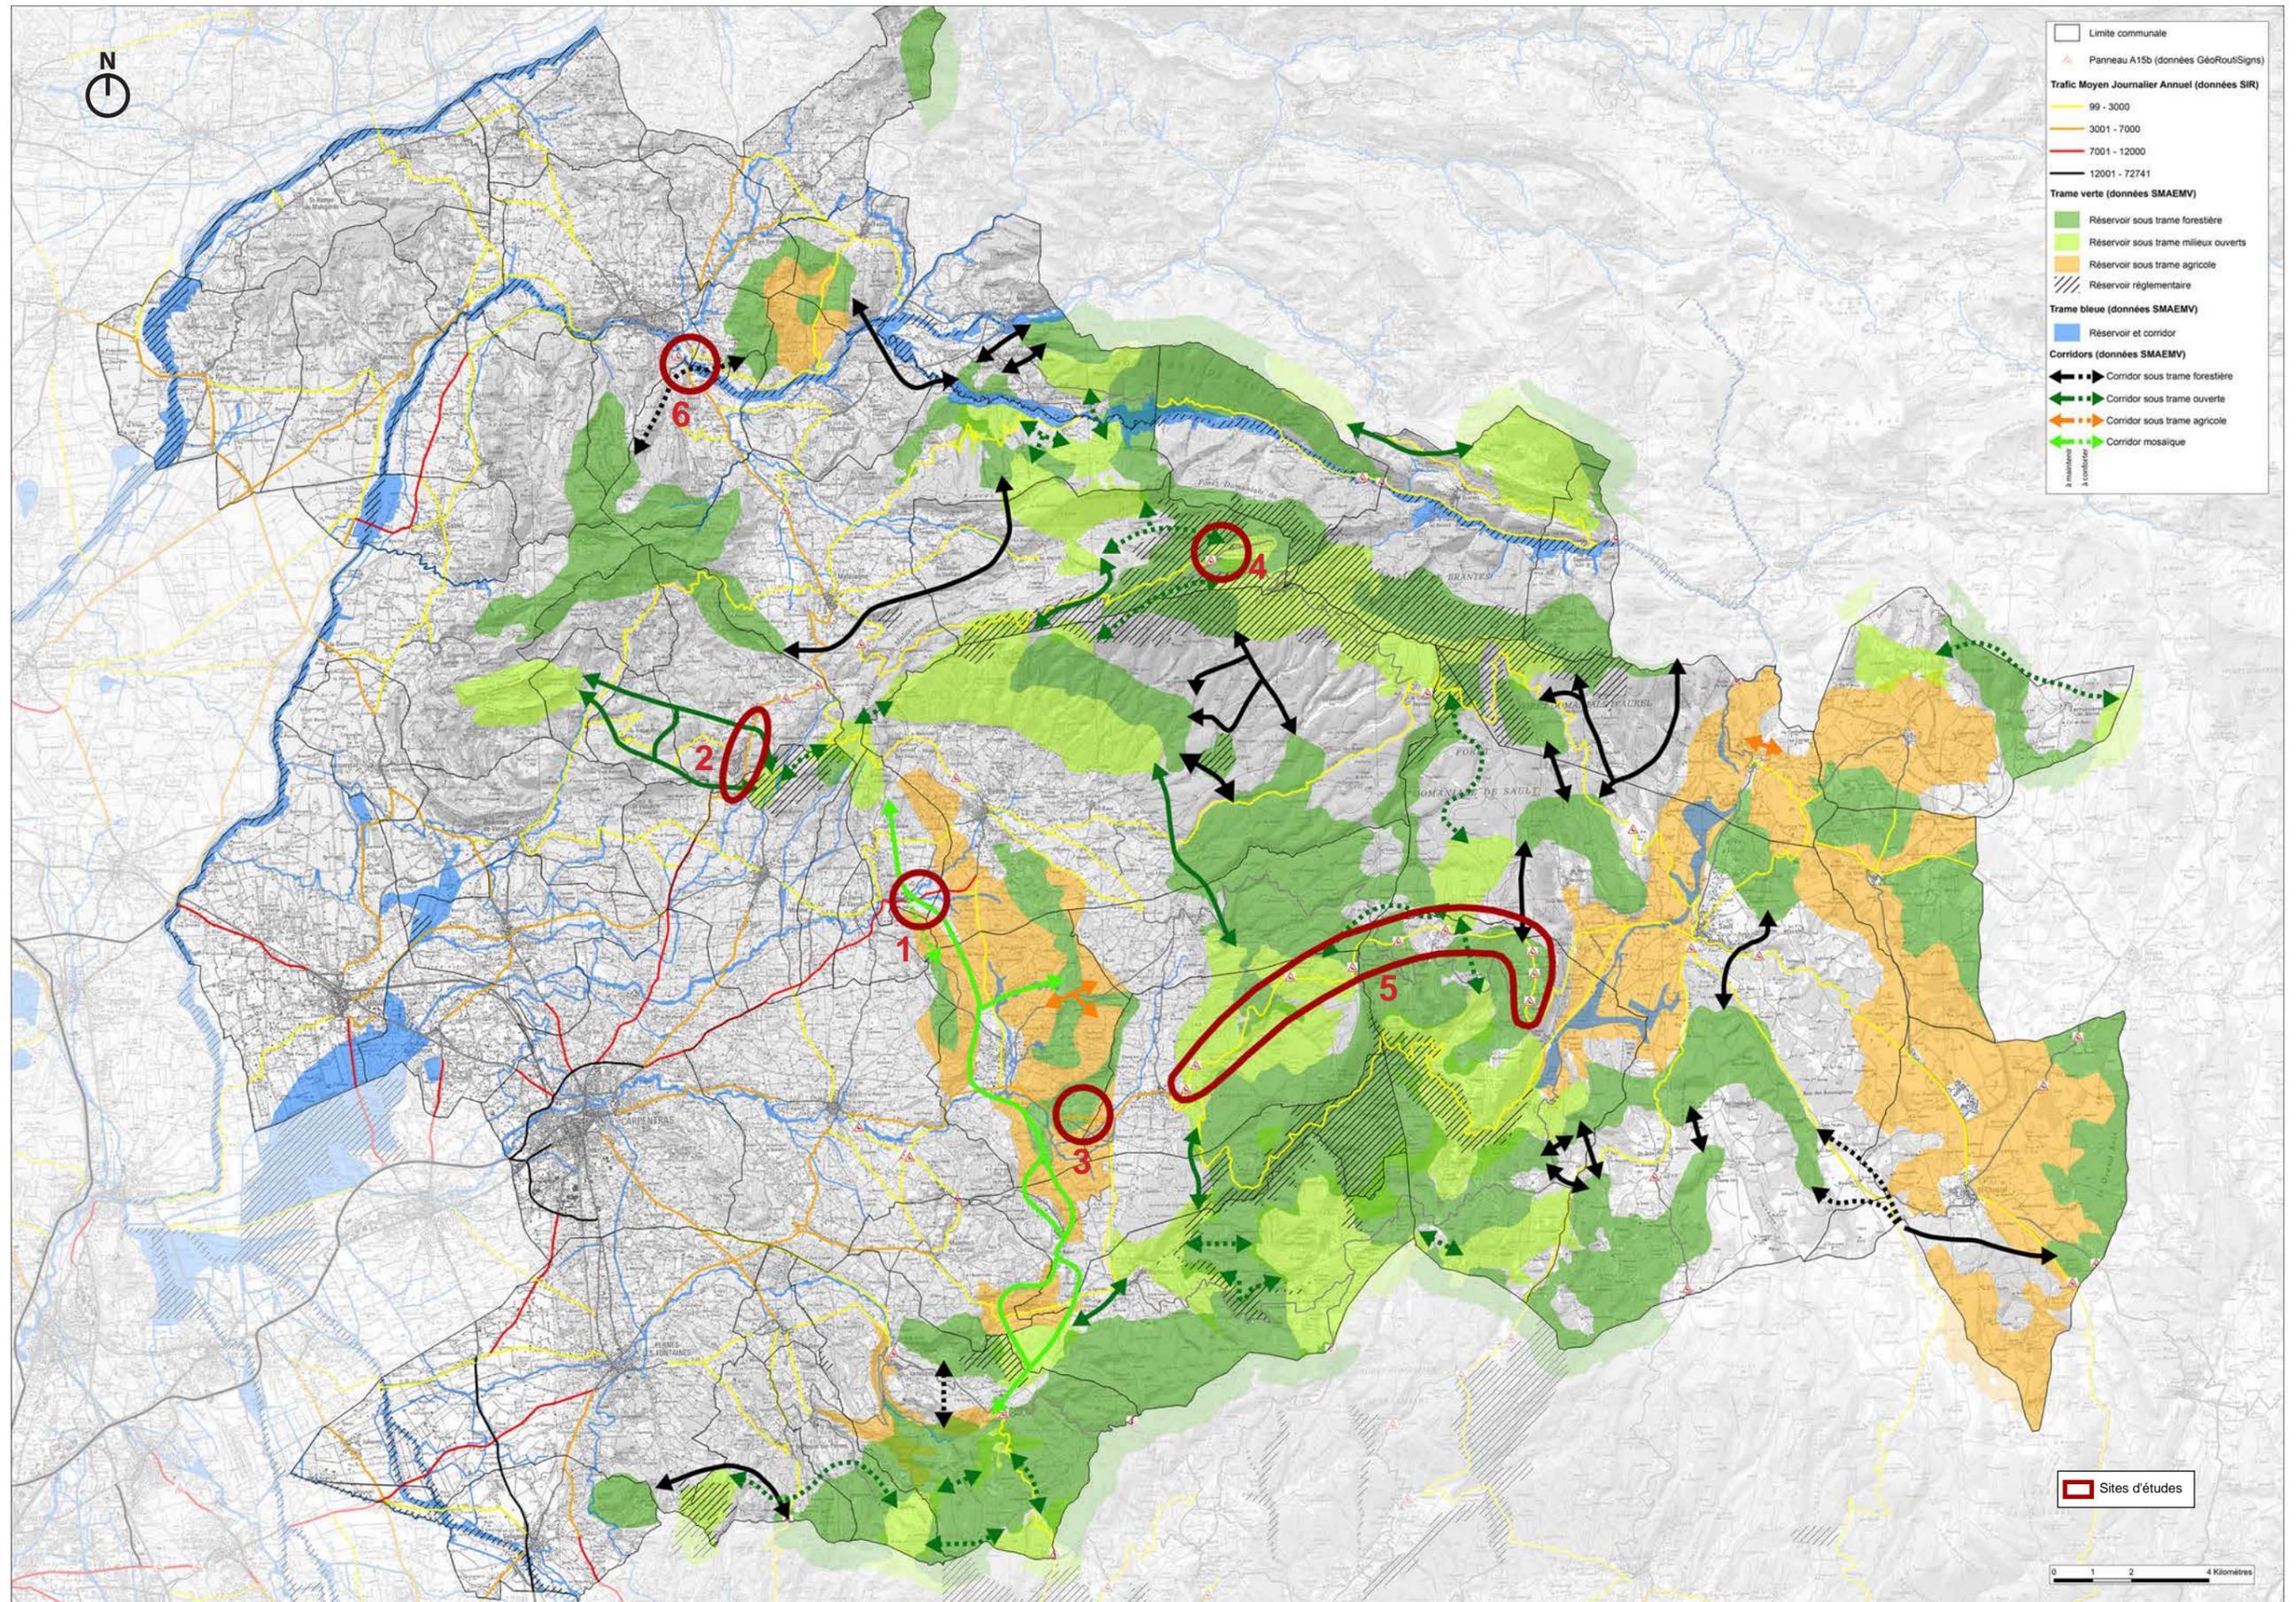
Le CAUE a superposé sur ces données TVB, les tracés des RD, classées suivant les données de trafic, et les panneaux A15b indiquant le passage d'animaux sauvages qui ont été géolocalisés par les agences routières.

L'examen de la carte et les échanges entre les participants (Département de Vaucluse, agences routières, SMAEMV et CAUE) a permis d'identifier 6 sites potentiels ayant chacun des intérêts d'études différents. L'étude et les propositions à produire, pour chacun de ces 6 premiers sites, ont pour ambition de mettre en place une méthode reproductible visant à la prise en compte de la TVB par le réseau routier départemental, au sein du parc naturel régional du Mont-Ventoux :

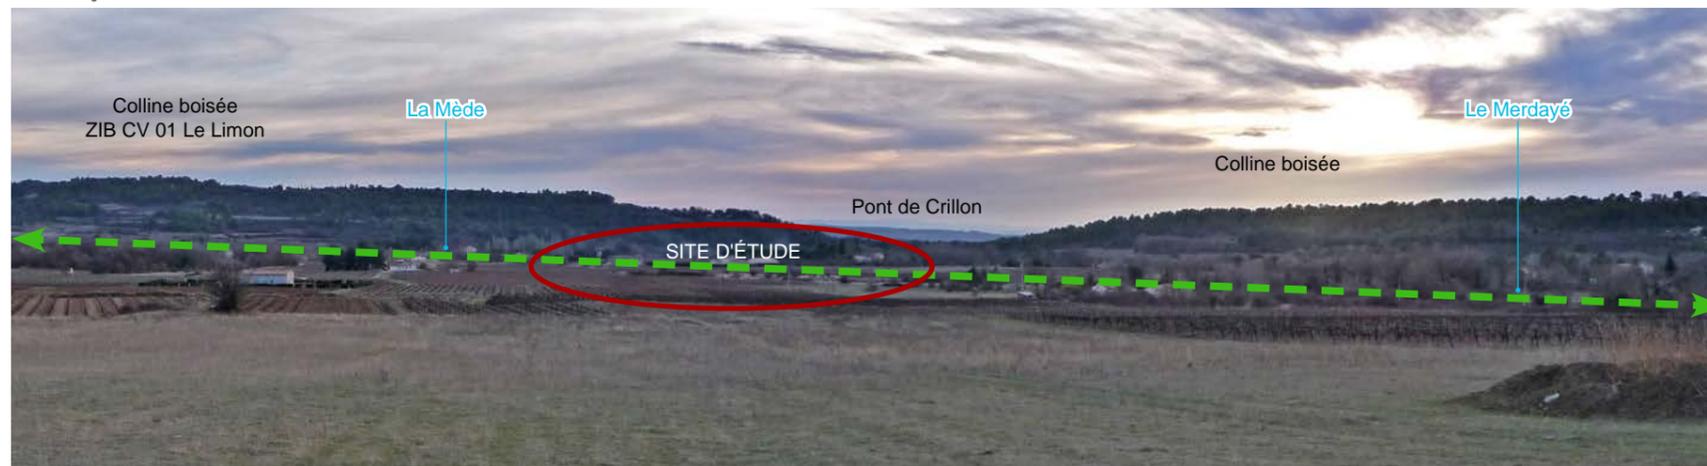
Panoramique au nord du site d'étude depuis la RD 138 - Chemin de Bédoin / Crillon-le-Brave

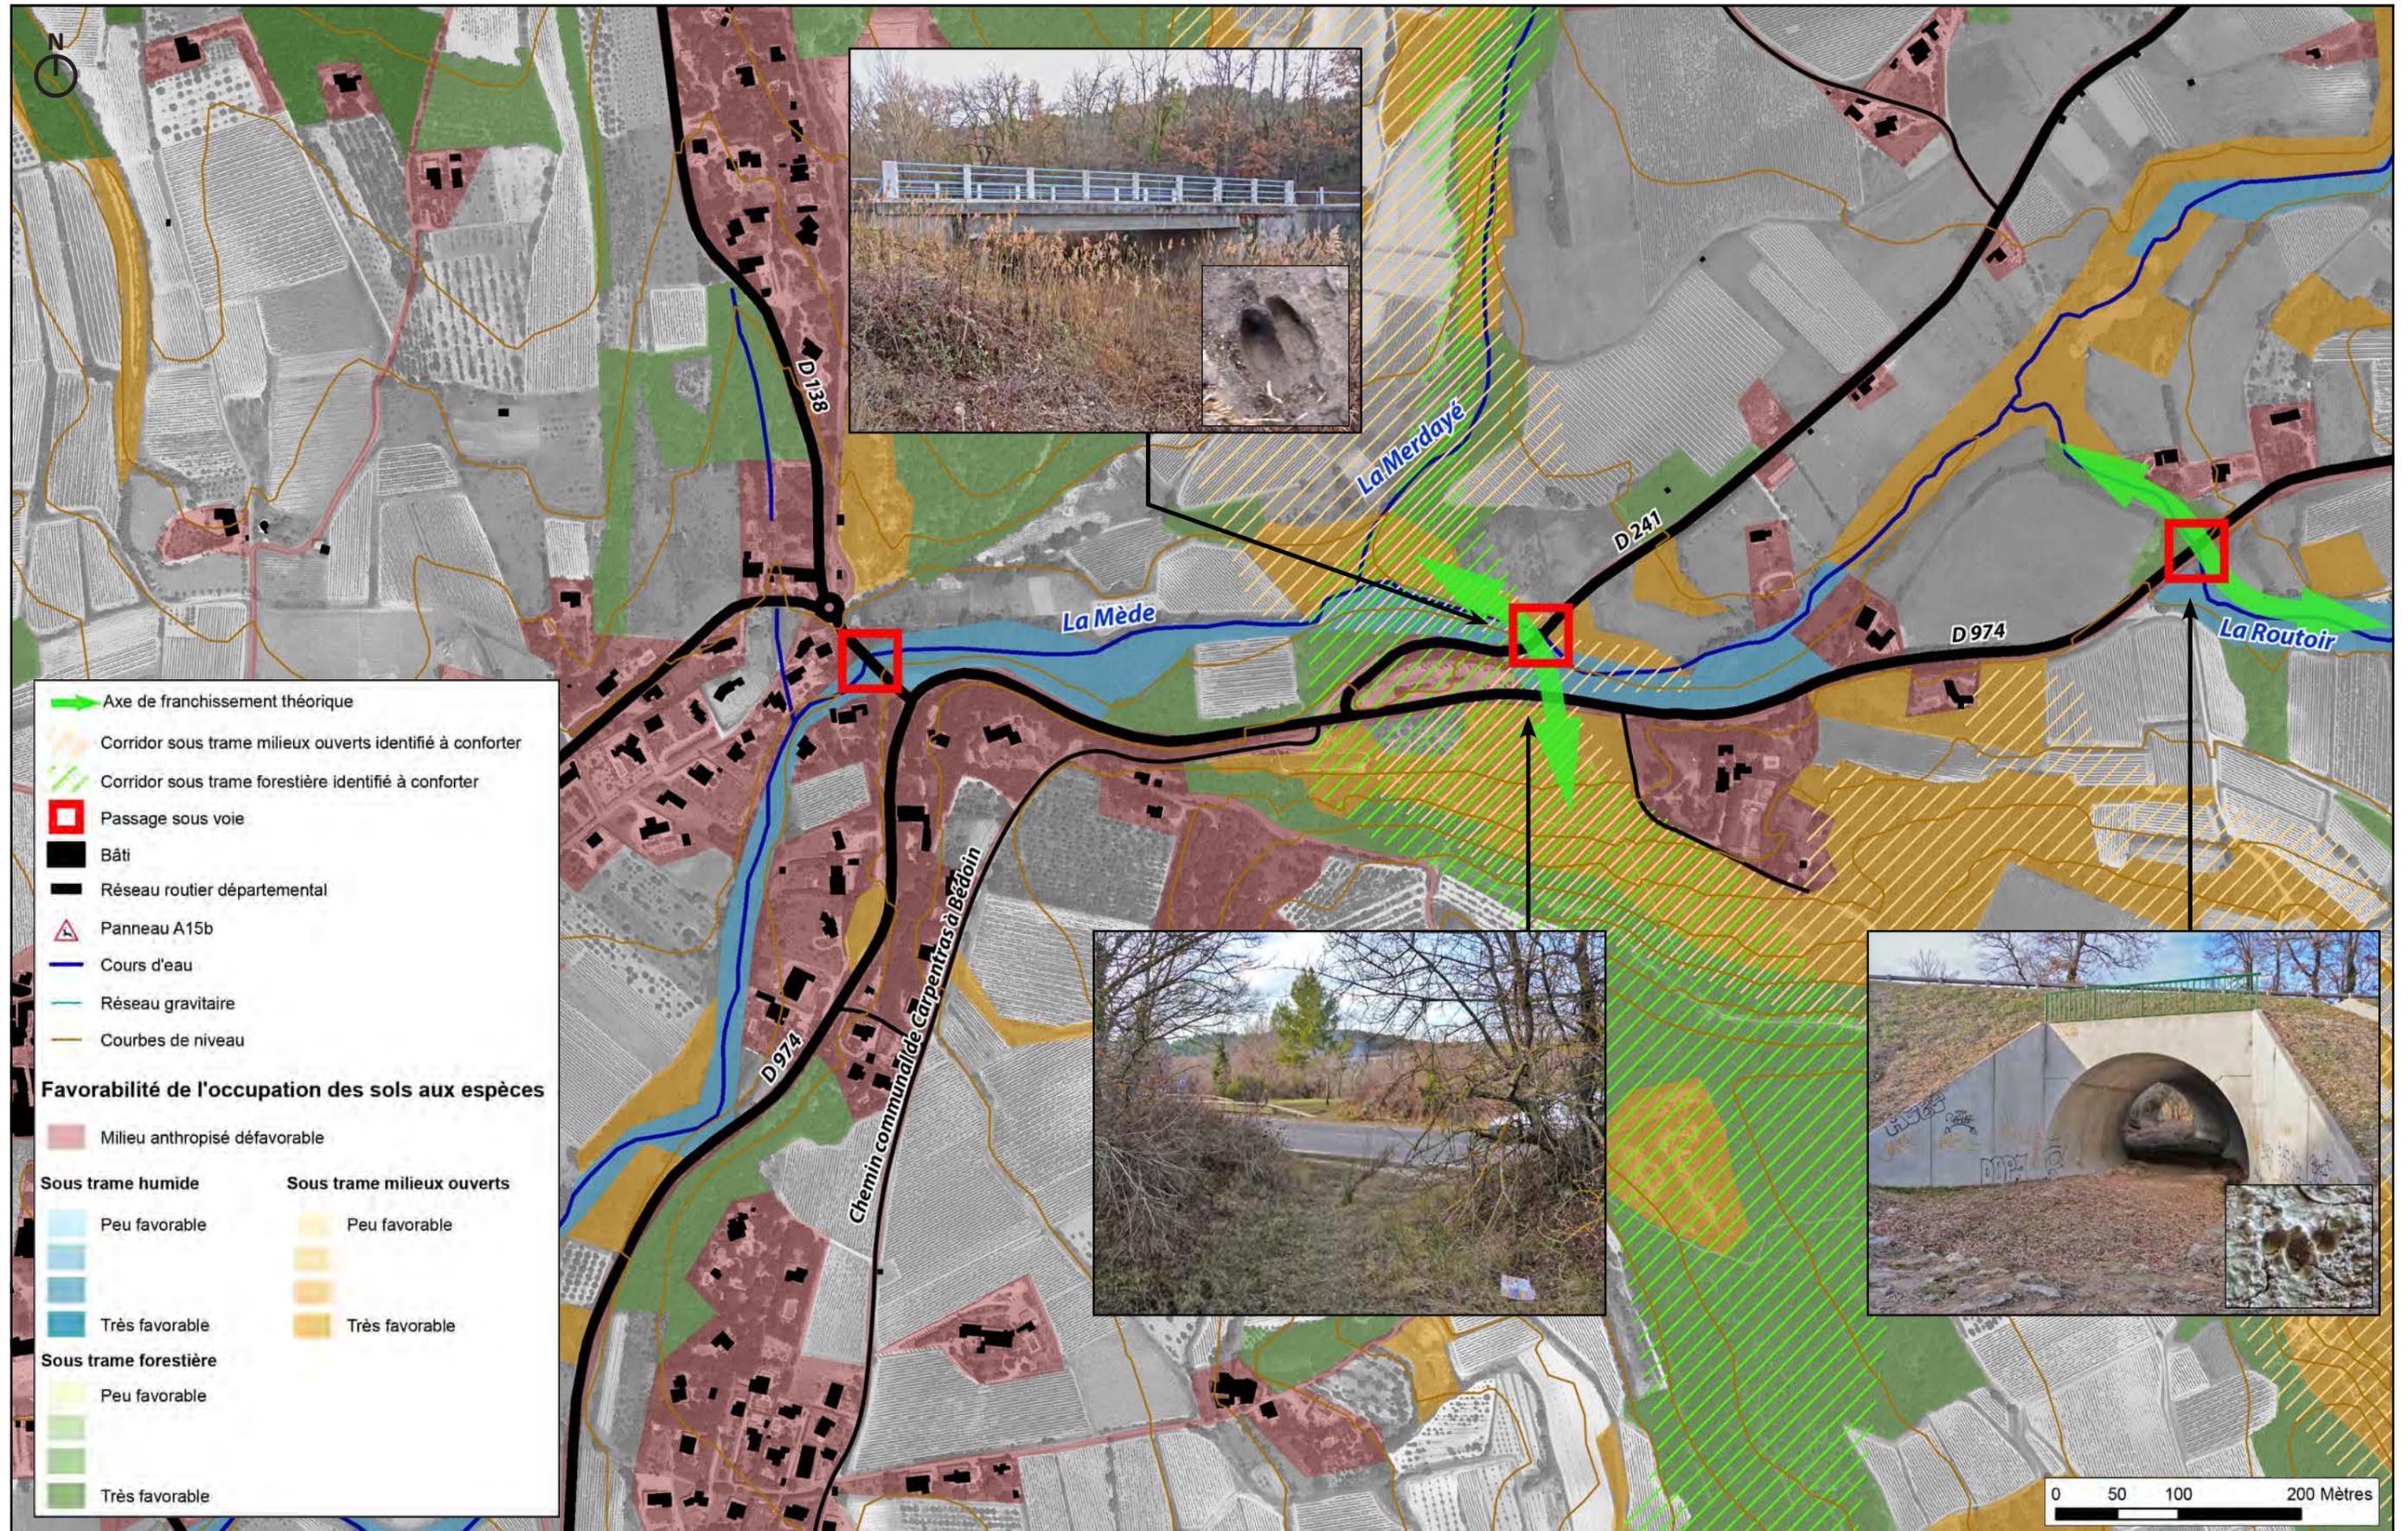
Données : Kit TVB Ventoux (SMAEMV, 2016), Position panneaux A15b (CD 84, 2017), BD Ortho (IGN, 2015), BD Topo (IGN, 2012), Cadastre (DGFiP, 2016), BD HYDRA (Chambre régionale d'agriculture PACA, 2015). Carte réalisée par Marc JADOT, CAUE 84.

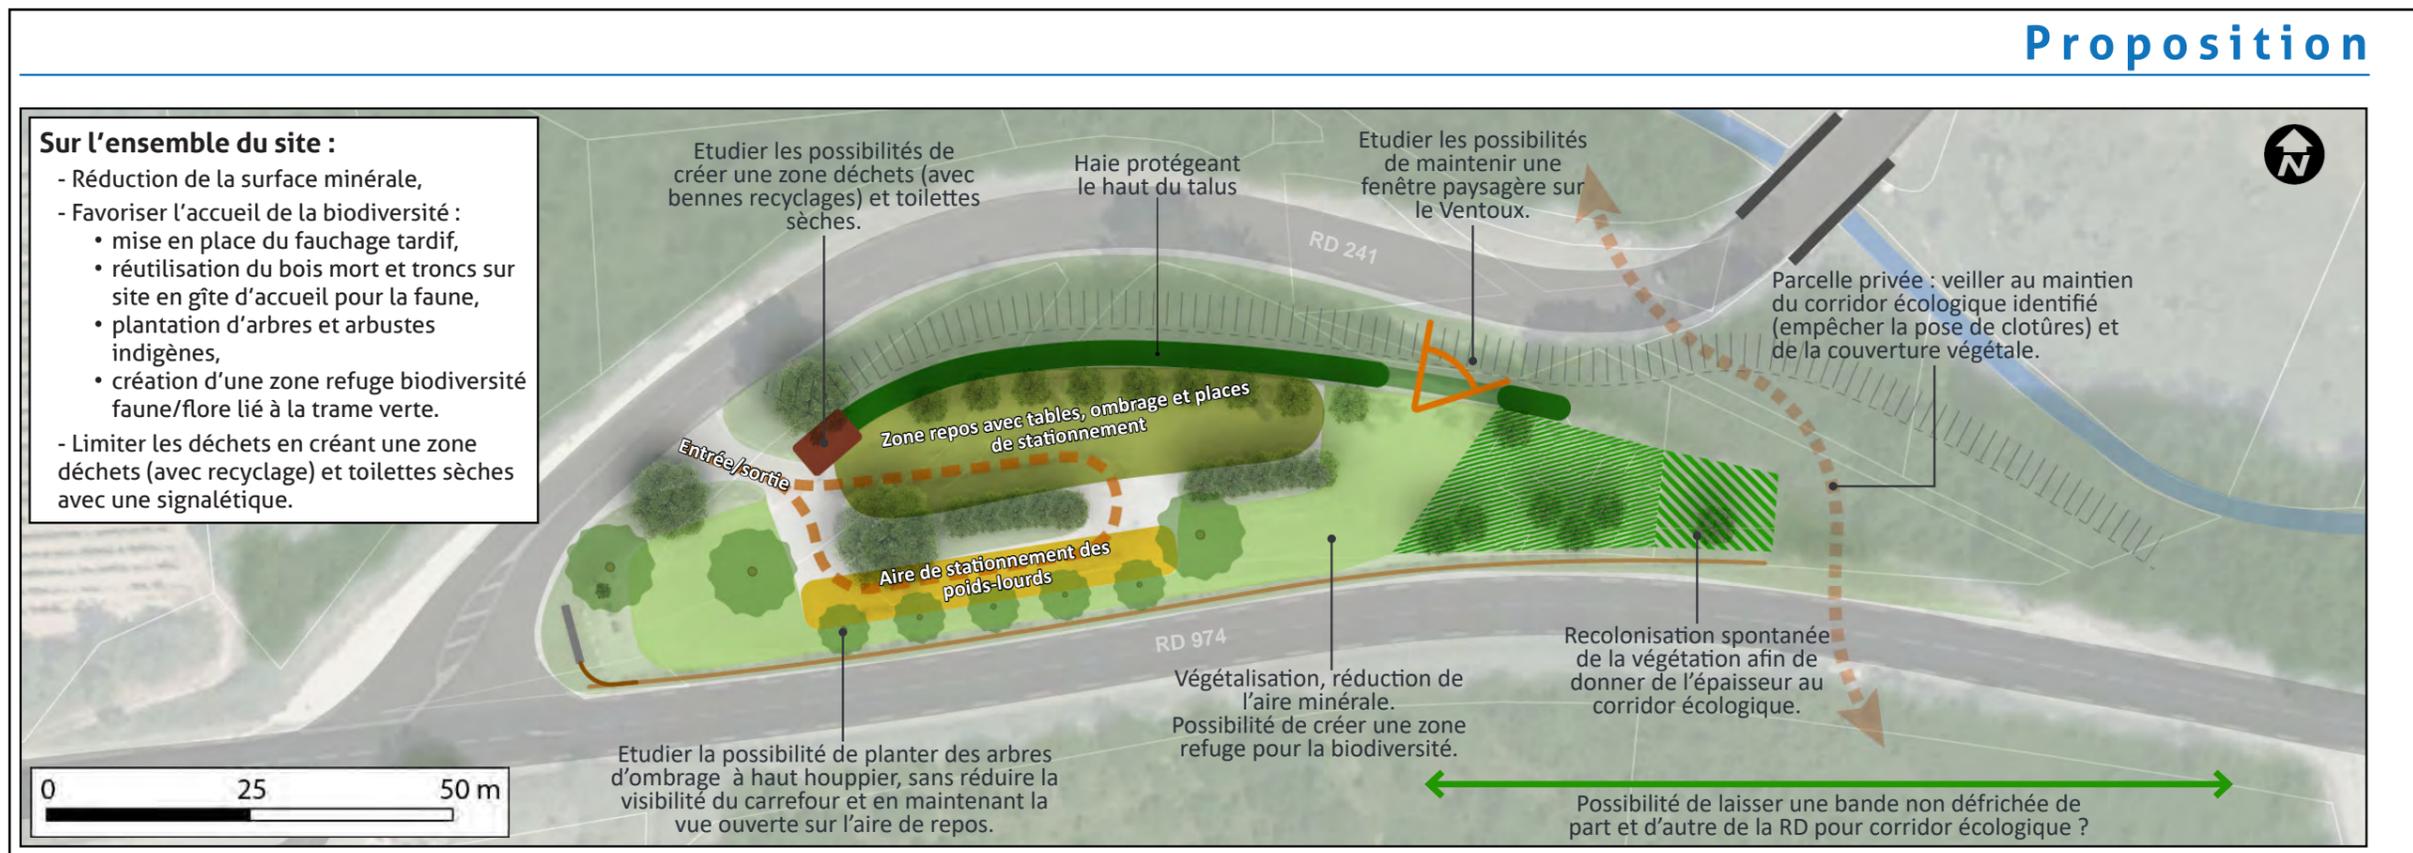
L'aire de repos se situant sur le site d'étude TVB Ventoux, les propositions d'aménagement ont pris en compte les préconisations du CAUE visant à diminuer la fragmentation : végétalisation de la partie est de l'aire de repos pour donner de l'épaisseur à la zone de franchissement, création d'une zone refuge pour la biodiversité, maintien du corridor écologique en empêchant la pose de clôtures et le maintien de la couverture végétale sur les terrains privés, limitation de la pollution et des nuisances avec la création d'une zone déchets et la pose de toilettes sèches.

Extrait du dossier CAUE : Aménagement de l'aire de repos de Crillon-le-Brave - Département de Vaucluse - Septembre 2019

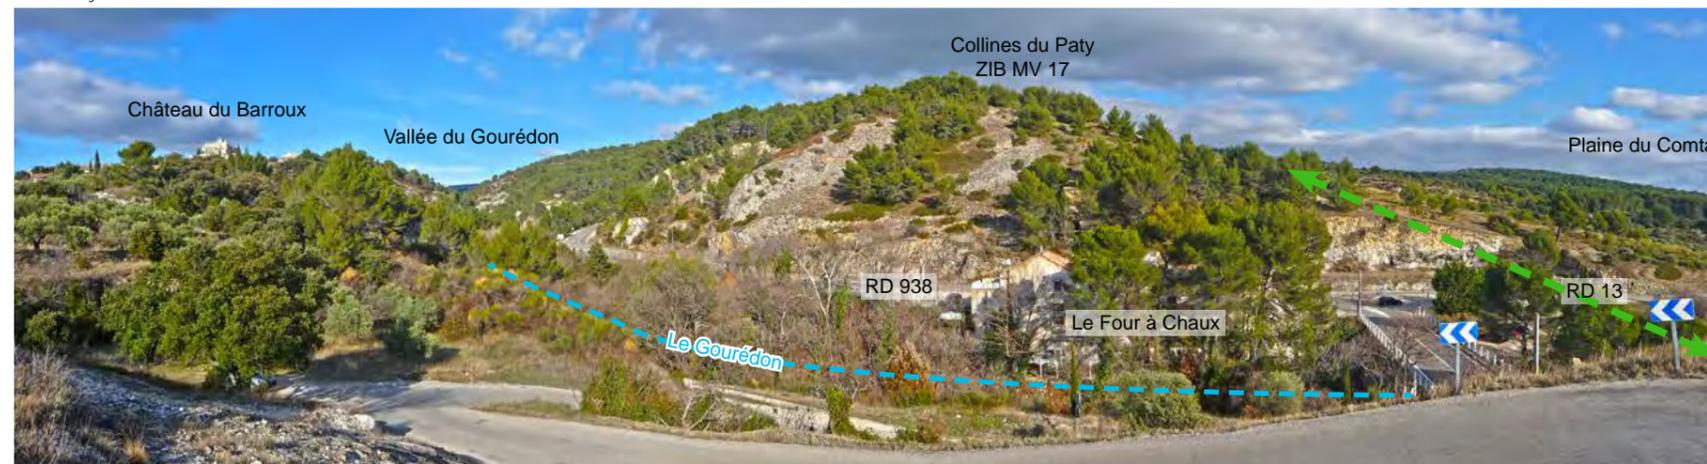
Panoramique sur le site d'étude depuis le Chemin André de Richaud / Caromb

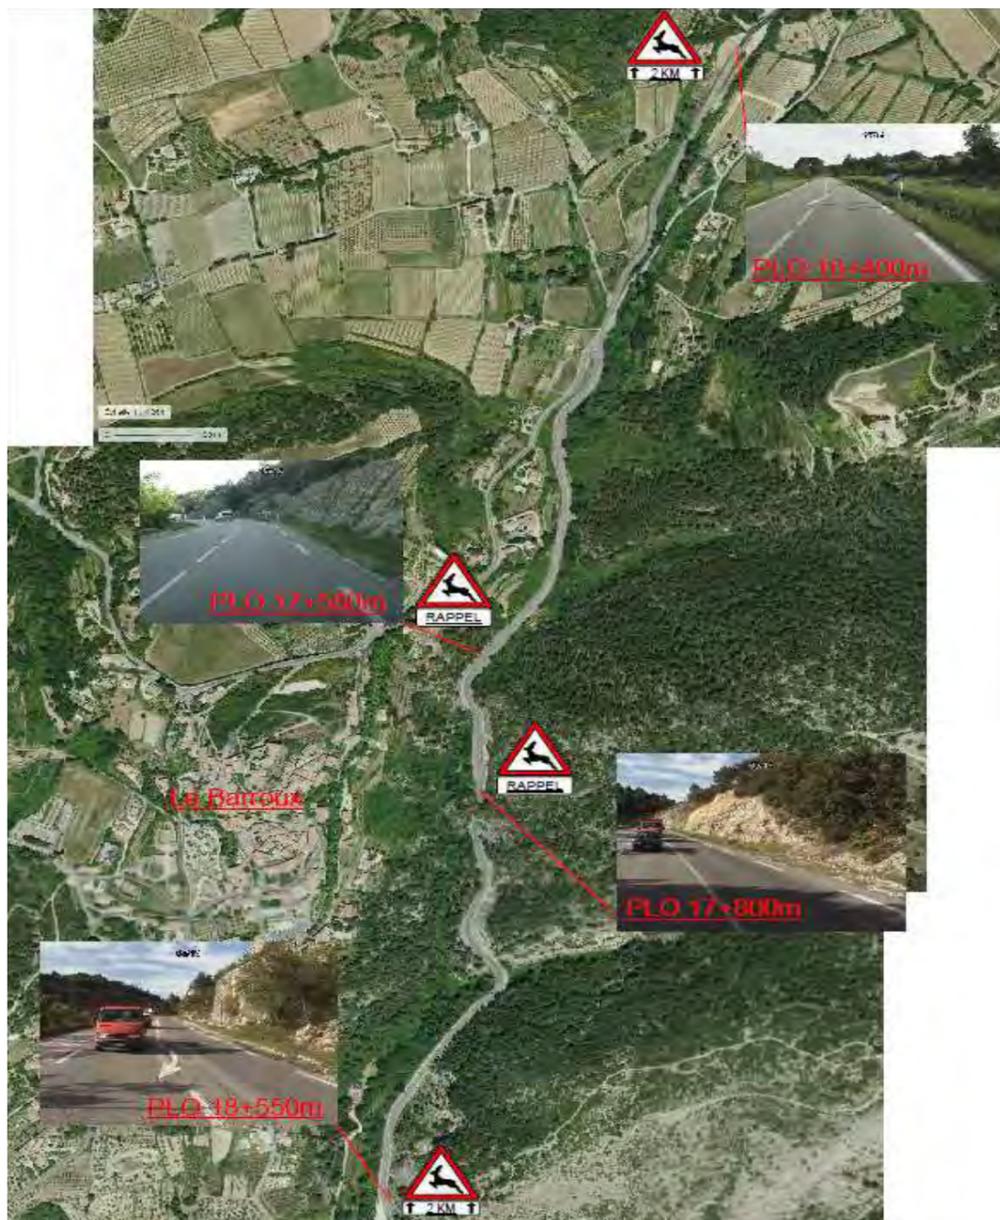
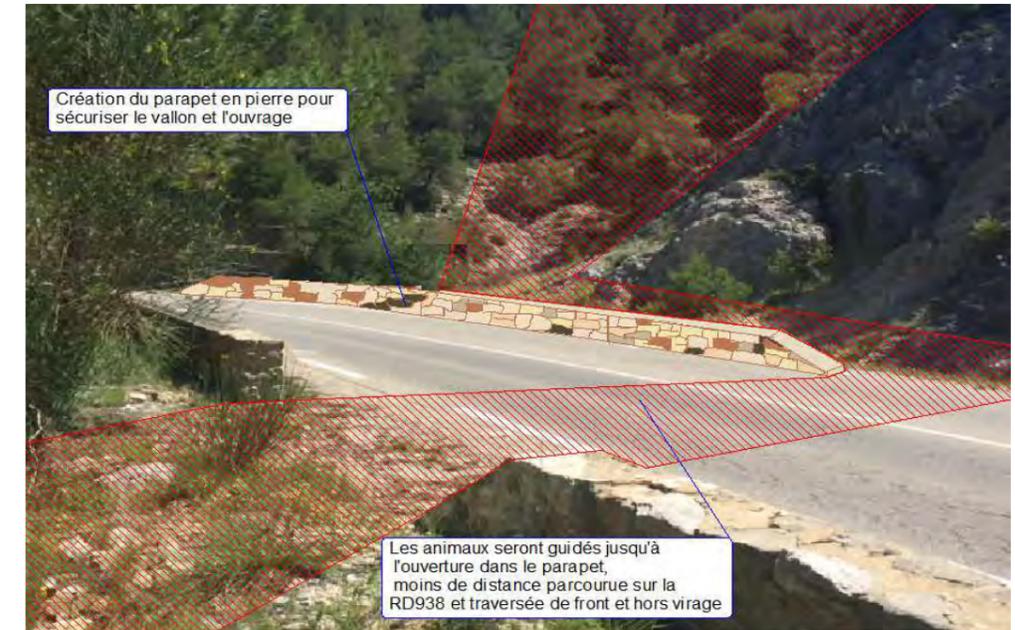
### 8 Pont sur la route départementale 938

- Voirie à trafic important
- Pont à une arche, large ouverture côté ouest, petite ouverture côté est (vallon)
- Mur de soutènement côté ouest

- Passage de faune dans le petit vallon et traversée de la RD 938 (peu de visibilité, dans un virage), rejoignant la vallée par une trouée dans le mur de soutènement, passage visible ensuite dans le talus pentu,
- Passage probable de la faune sous le pont

-Entretien régulier pour favoriser le passage des animaux de sorte à éviter l'embroussaillage des berges.

-Création d'un parapet en pierre de sorte à guider les animaux en créant un franchissement privilégié. (Voir schéma en page suivante)

-Une signalisation verticale de passage d'animaux sauvages sera mise en place.

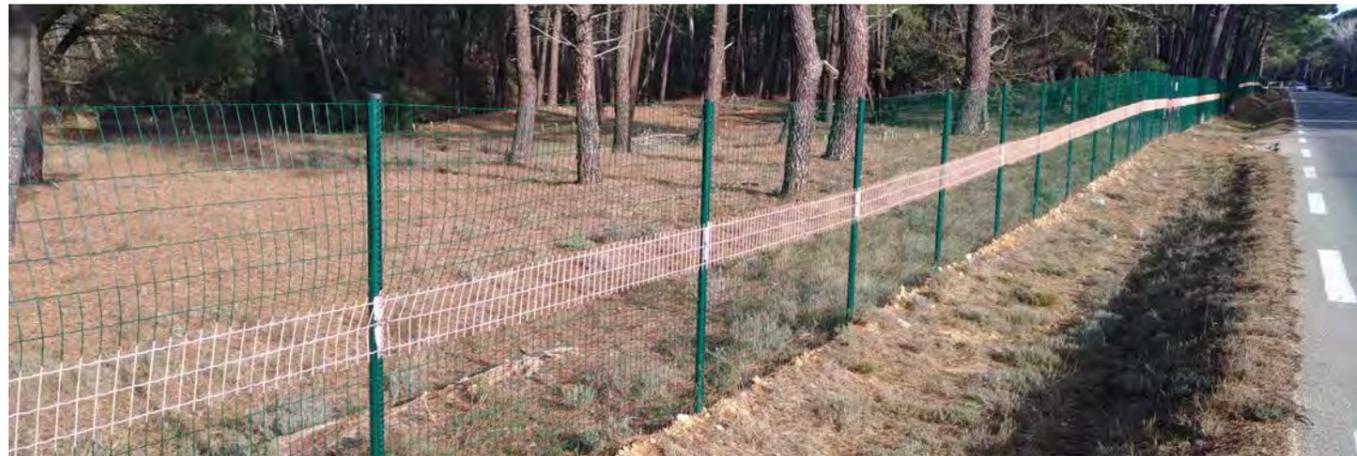
Clôture délimitant le périmètre de captage

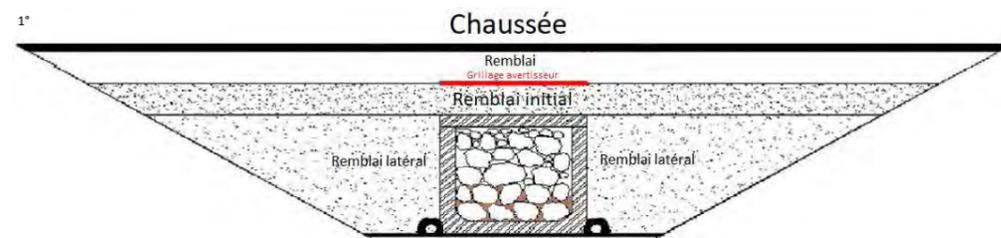
Utilisation de blocs de 50cm environ, contenu dans un dalot en béton de 2m par 2m.  
Espacement entre les blocs de 10 à 20 cm minimum  
Comblement des espaces entre les blocs de base pour favoriser la présence d'animaux fouisseurs  
Coût indicatif (2014) : 6 600 €/ml  
Schéma issu des travaux de F. Vernay, B. Combet, C. Bouquet et A. O'Grady de l'Université Joseph Fourier. Attention, ce dispositif n'a pas encore été mis en place et de fait, est sans retour d'expérience.

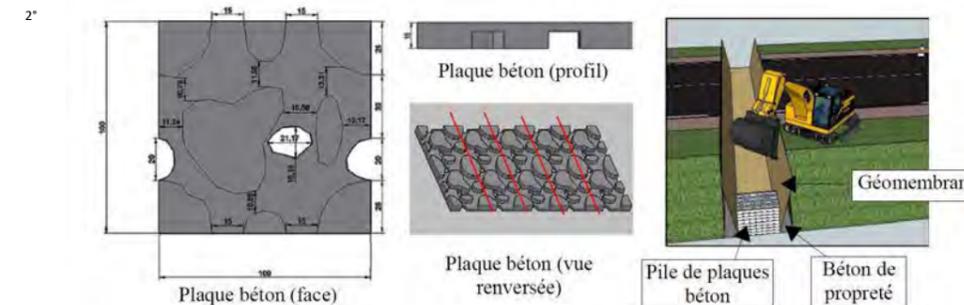
Superposition de plaques en béton armé formant des galeries adaptées aux reptiles.  
Dimensions : 1 à 1,5 mètre de côté  
Coût indicatif (2014) : 2 200 €/ml  
Schéma issu des travaux de E. Doucet, C. Rey, I. Sbai, A. Tari, P. Feraud, A. Le Bihan, T. Thomas et R. Mordome de l'Université Joseph Fourier. Attention, ce dispositif n'a pas encore été mis en place et de fait, est sans retour d'expérience.

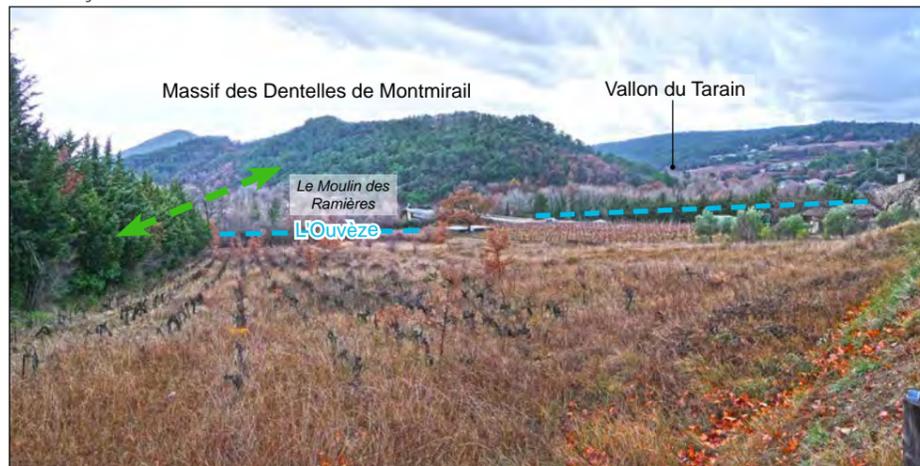
Panoramique sur le site d'étude depuis la RD 151 / Saint-Marcellin-lès-Vaison

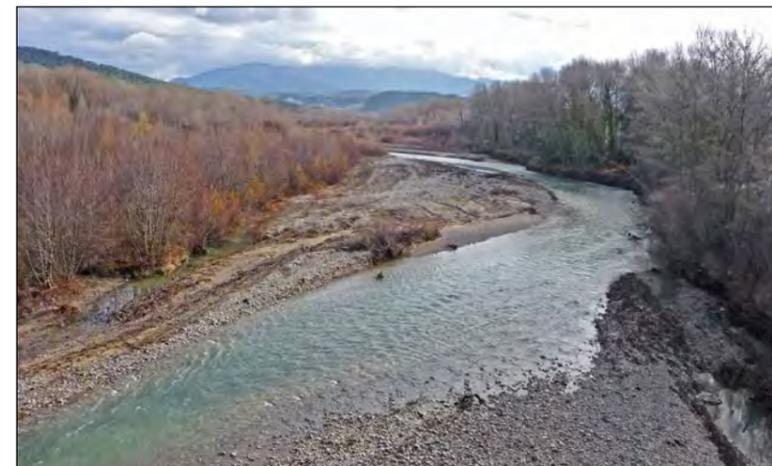
Lit mineur de l'Ouvèze depuis le pont de la RD 938 vers le sud

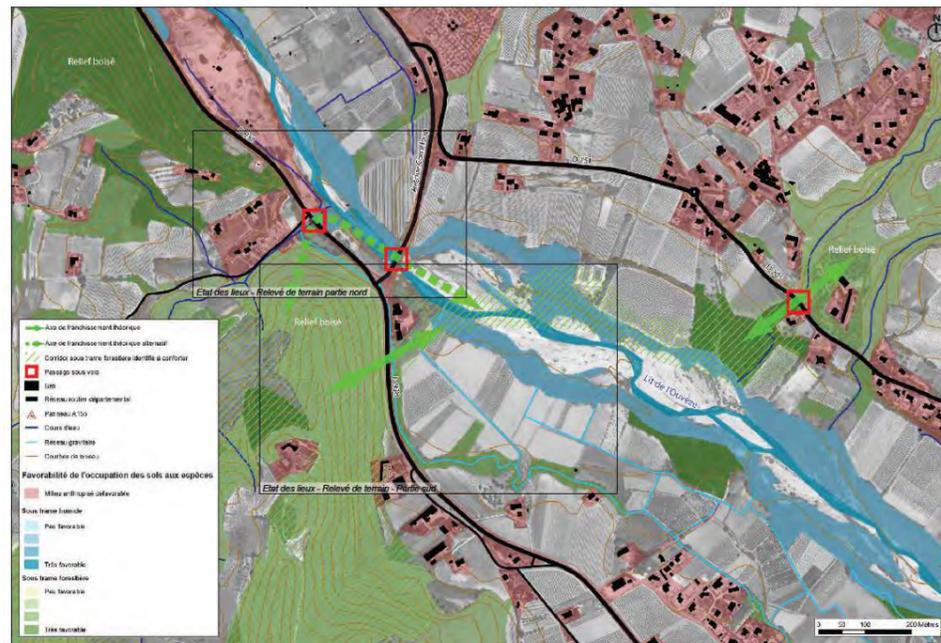
Ci-dessus plan de situation/Etat des lieux Fiche2

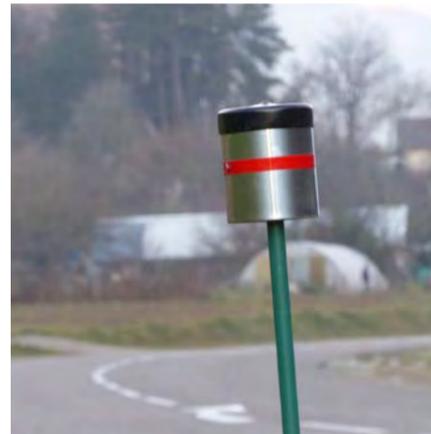
Piquet réflecteur installé en Haute-Savoie.  
© Instinctivement Nature

Dans le Puy-de-Dôme, deux kilomètres de route ont été équipés de 277 piquets anti-collision au col des Goules en 2016. Le problème de collision avait été clairement identifié par le garde-chasse. Lors de la première année de pose, aucune collision n'a été relevée pendant la période de pose des piquets. Les piquets ont été retirés en hiver pour la neige où 5 collisions ont été recensées.

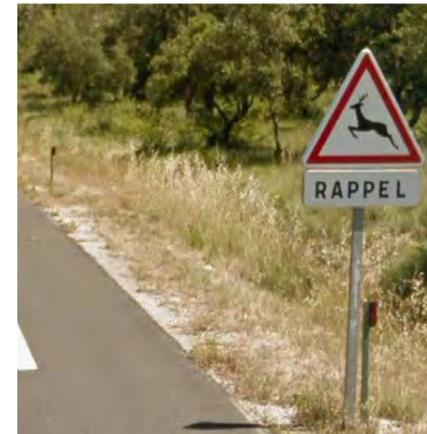
Piquets réflecteurs permanents installés dans le Gard (RD 999), complétés par des panneaux A15b avec rappels.  
© Google StreetView

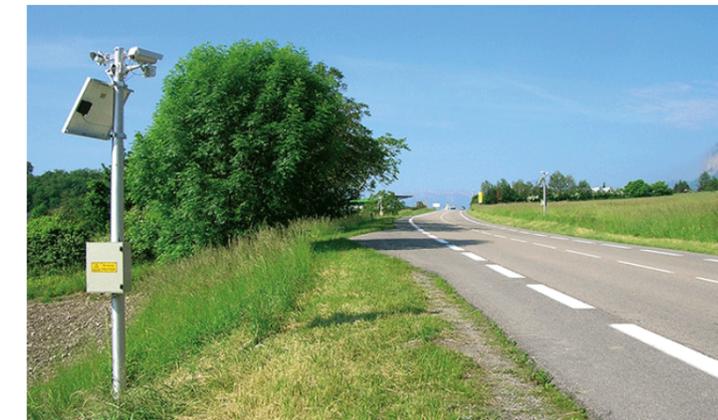
Mâts de détection installés de part et d'autre de l'infrastructure.  
© P. Salen

En Suisse, le système de détection de la faune est également en test. En Suisse allemande, les cantons d'Argovie et des Grisons font état d'une baisse marquée de collisions fatales grâce à l'installation. Le système est également à l'essai dans le canton de Zurich et de Genève.

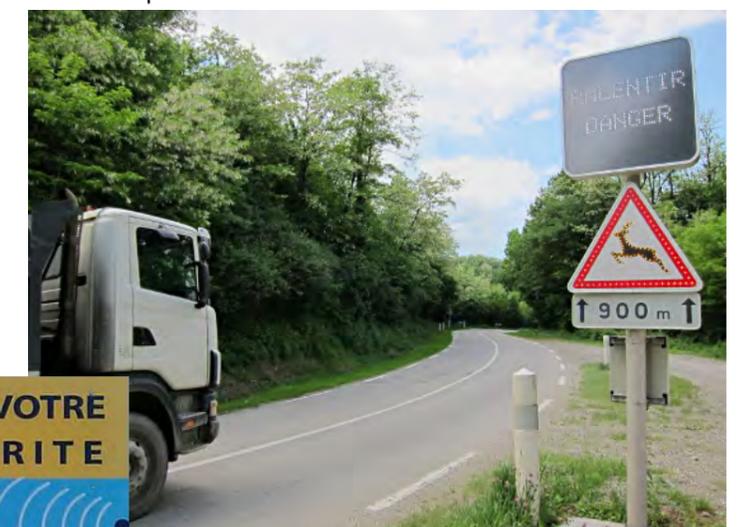
Mât d'information envoyant le signal aux automobilistes.  
© Aurélien Daloz

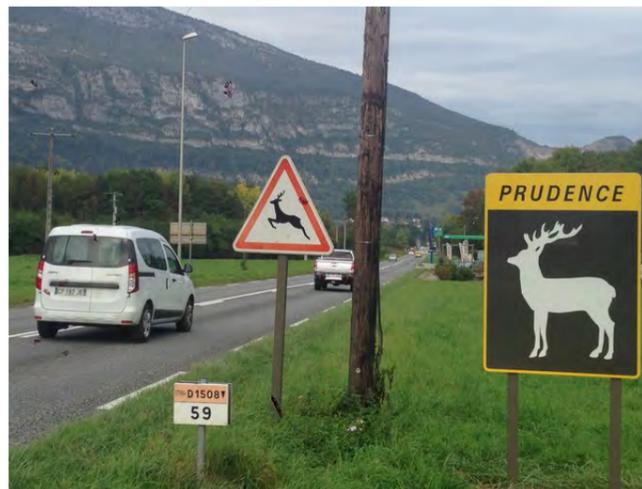
Panneau temporaire installé en Haute-Savoie en complément des piquets réflecteurs pour appeler à davantage de vigilance des usagers de la route.

En Haute-Savoie, des panneaux surdimensionnés et atypiques ont été créés par un chasseur et approuvés par le conseil départemental. Ils sont installés sur des corridors accidentogènes pendant la période de déplacement, entre septembre et janvier.

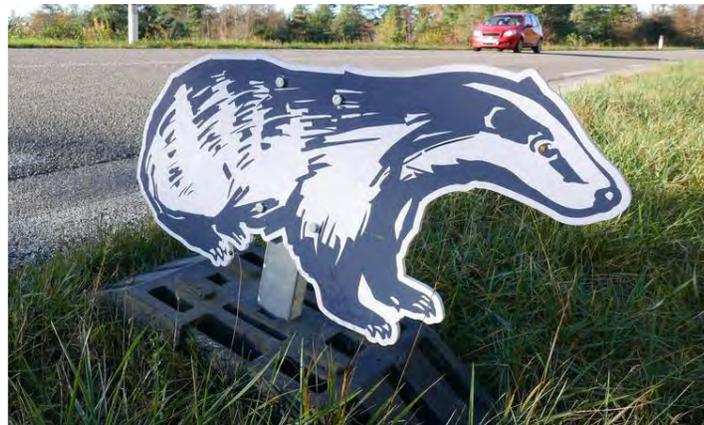
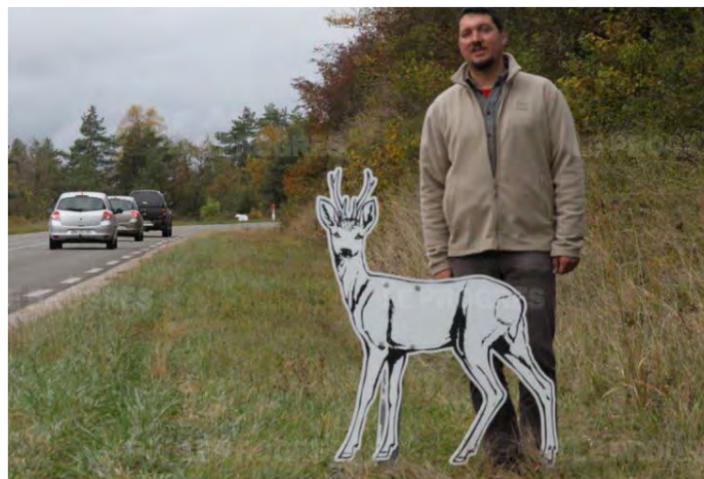
Silhouettes animales installées dans le Jura. © La Voix du Jura

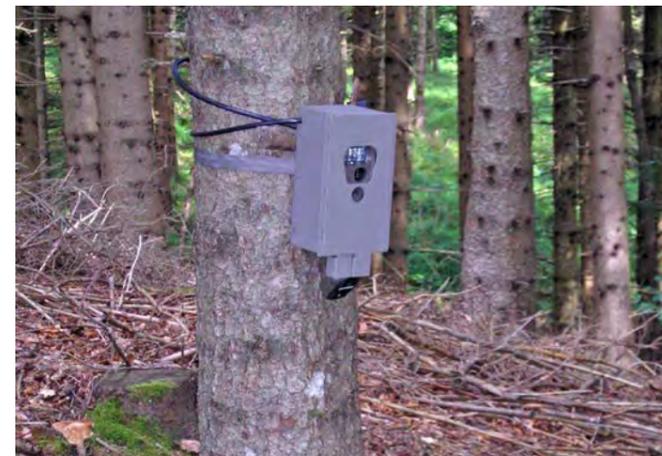
Piège photos. © Romain Sordello

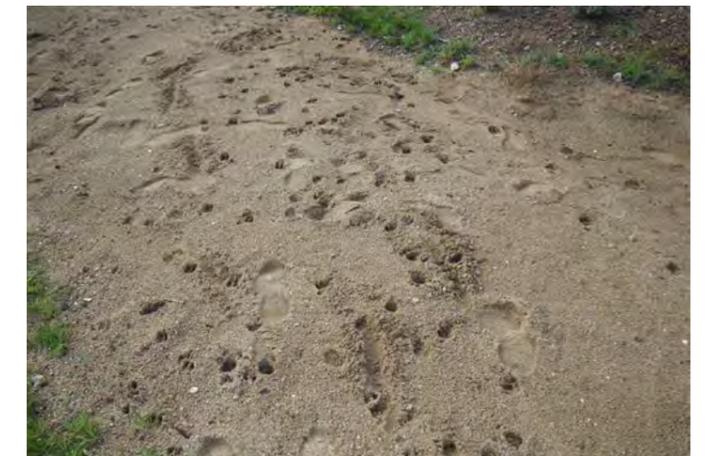
Piège à traces en sable mis en place par le CEN PACA.  
© Muriel Gervais - CEN PACA

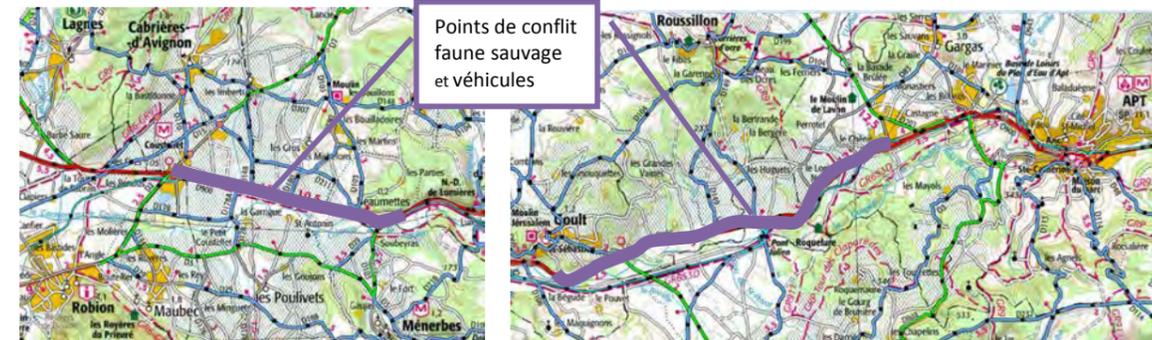
Entre Coustellet et les Beaumettes

48 % de ces interventions ont été relevées sur la D900. On constate des points de conflits entre Coustellet et les Beaumettes (entre les PR 20 et 25) ainsi qu'entre Goult et Les Chênes de la commune d'Apt (entre les PR 28 et 37).

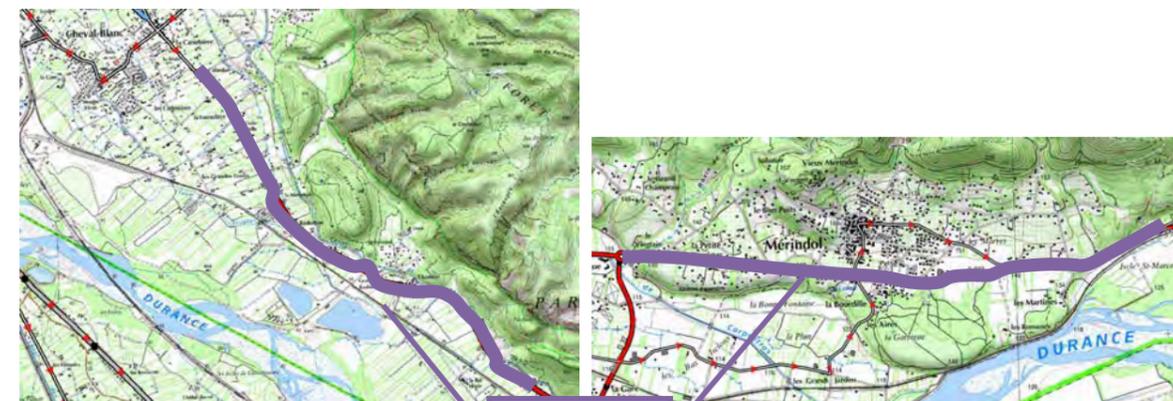
62 % de ces interventions ont été relevées sur la D973. On constate des points de conflits au niveau de Cheval-Blanc (entre les PR 11 et 17), au niveau de Mérindol (entre les PR 24 et 29) et entre Villelaure et Pertuis (entre les PR 48 et 51).

au niveau de Cheval-Blanc

au niveau de Mérindol

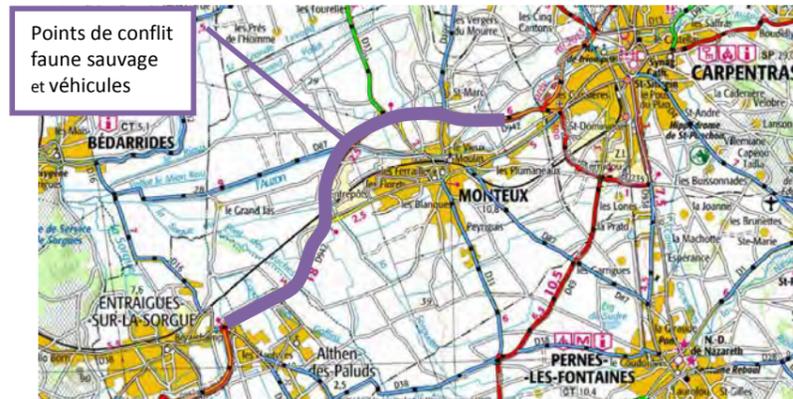
Entre Entraigues et Carpentras

42 interventions impliquant la faune sauvage ont été recensées sur le secteur de Carpentras entre 2013 et 2016 dont 28 concernent des sangliers, 6 des renards.  
33 % de ces interventions ont été relevées sur la D942. On constate des points de conflits entre Entraigues et Carpentras principalement entre l'échangeur avec la D16 et l'échangeur avec la D31 (entre les PR 5 et 16).
