**25 LOTISSEMENT SÉCURITÉ SOCIALE**

**SECTEUR OUEST**

**DESCRIPTION ARCHITECTURALE ET TECHNIQUE**

ÉTUDE RÉALISÉE EN 2017 PAR L'ATELIER SKALA - ARCHITECTES URBANISTES - AVIGNON & SOLA.I.R - BUREAU D'ÉTUDE THERMIQUE FLUIDES ET ENVIRONNEMENT - AIX-EN-PROVENCE

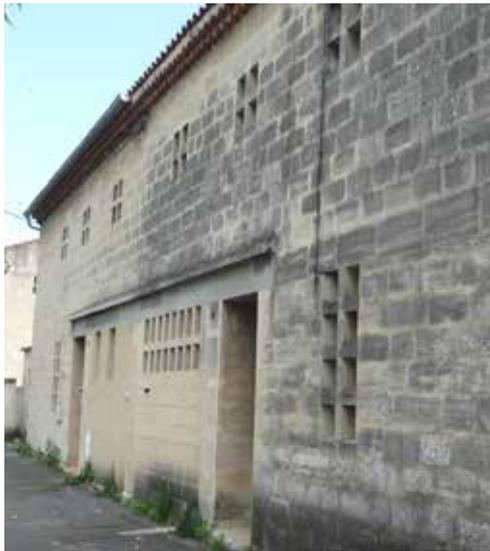
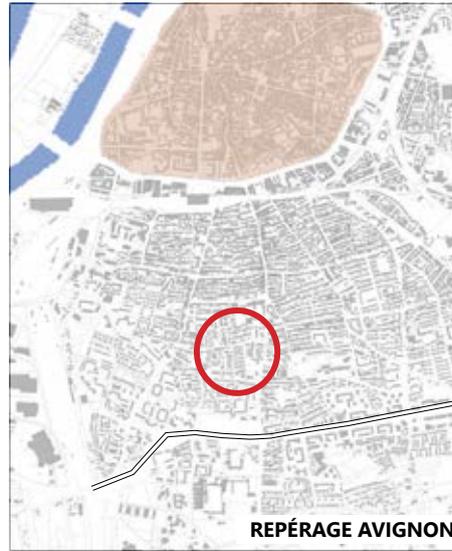
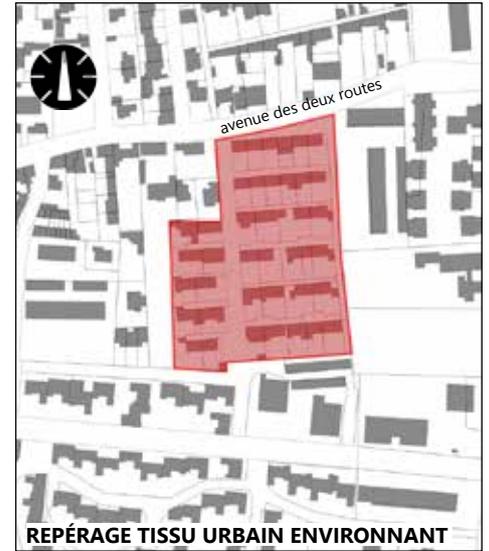
Les traitements de façades présentent la particularité d'être réalisés en **Pierre appareillée**. La mise en oeuvre assistée d'une grande précision témoigne de la culture de la pierre de taille qui persiste dans la région après la période de reconstruction.

Les façades nord et pignons sont peu ouverts avec des percements carrés à traverses et meneaux.

Façades en pierres de taille assisées.

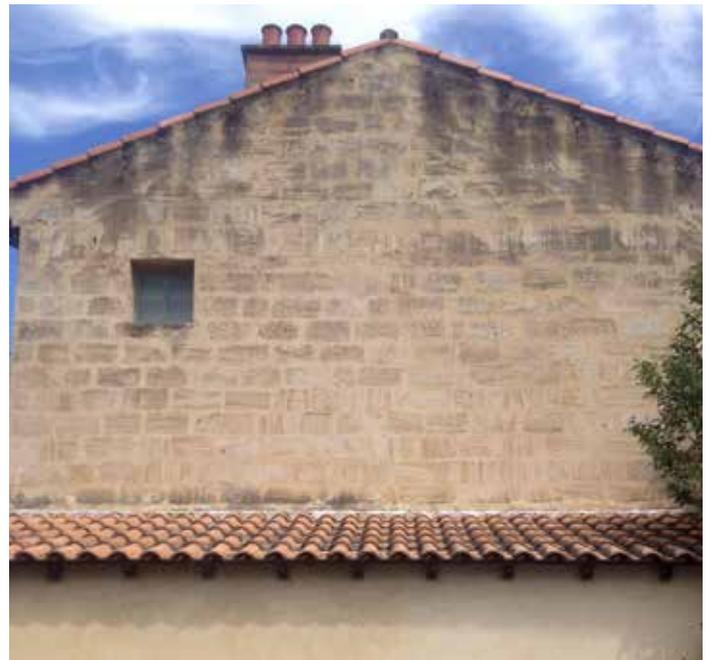
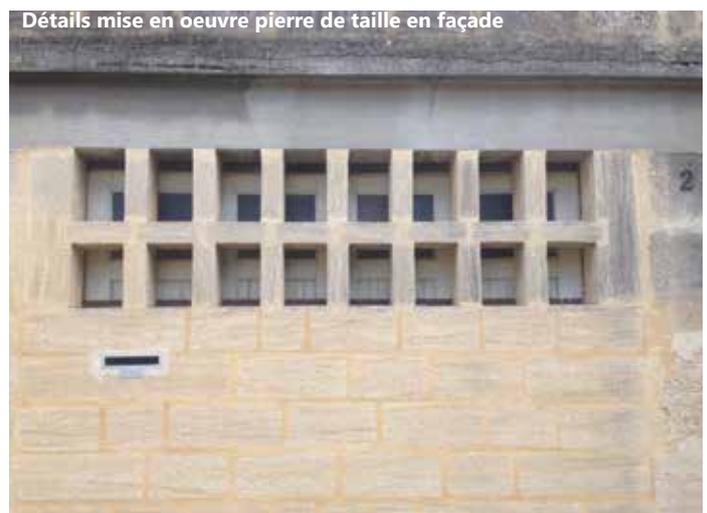
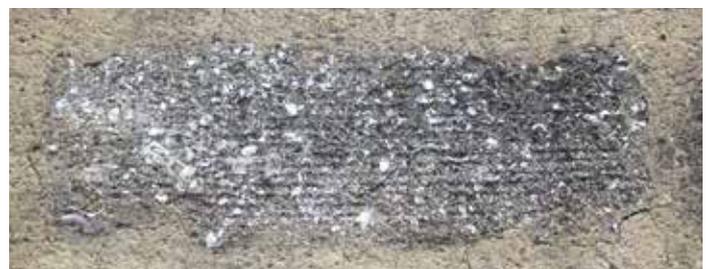
Le vocabulaire architectural utilisé pour les maisons du lotissement de la sécurité sociale comme pour d'autres programmes contemporains destinés à l'accèsion à la propriété est celui de maisons en bandes. Alignées au nord sur la voie publique, elles ouvrent au sud d'un volume à R+1 sur un jardin privatif. Les logements bénéficient systématiquement d'une double orientation nord/sud.

Les volumes des garages intégrés au bâti principal dans le projet initial ont parfois été transformés en habitation, de même pour les loggias.

Les clôtures sur rue sont majoritairement composées de murs bahut surmontés d'un grillage doublé de végétation, ponctuellement poteaux et portillons.

Planchers et refends béton.

Couvertures deux pans tuiles, génoise.

Menuiseries bois à l'origine.

L'ensemble de ces propriétés privées depuis leur origine a évolué «au fil de l'eau» selon l'occupation de leur propriétaire. De nombreuses maisons présentent des transformations importantes de volume, comme de traitement des finitions et d'équipements.

Le visage d'aujourd'hui est assez disparate.

- Qualité des façades pierre et des rythmes de percements qui impliquent une isolation des façades par l'intérieur.
- Maintien des espaces libres sur la parcelle pour ménager des sols perméables et la végétation qui aide à la lutte contre les surchauffes estivales.
- Lisibilité de la volumétrie d'origine en cas d'extension ou de surélévation.
- Limitation de la variété de clôtures (composition, matériaux, couleurs qui produisent un effet patchwork peu qualitatif).
